**Rubrica tesi di laurea****Il restauro e la conservazione dell'Impianto per l'elettrolisi dello Zinco ad Iglesias (CA).**

Antonio Cuccu

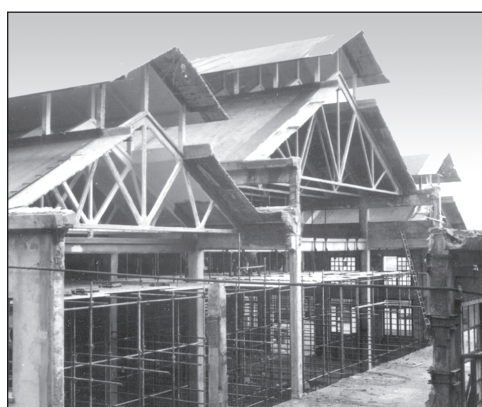
Negli anni '60 è stata modificata la parte retrostante della sala celle con l'allungamento delle coperture a spiovente in cemento armato. (foto sotto)

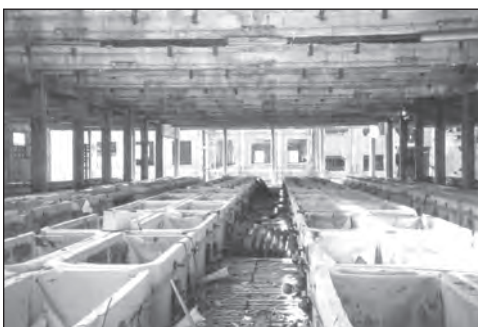
Sala celle, 2002

Analizzando le coperture, quelle del corpo anteriore, marsigliesi, sono in buone condizioni, anche perché sostituite in anni recenti; quelle della sala celle sono in alcuni punti crollate, la guaina impermeabilizzante fortemente deteriorata. All'interno invece, gli anni di uso e poi di abbandono, i vapori e gli acidi sprigionatisi dalle celle, mostrano la corrosione del cemento e dei ferri delle lastre di copertura, ciò ha provocato la caduta di alcune parti del costruito (in par-

ticolare della copertura nella navata centrale); le gronde, sempre in cemento, sono in parte crollate.

Il degrado della parte interna della sala celle, oltre che dagli agenti atmosferici, è stato causato dai vapori acidi sprigionatisi durante la lavorazione dello zinco; soprattutto le solette di copertura, le quali verranno rimosse e sostituite con nuove in materiale più leggero tale da non caricare le capriate, le quali verranno tute recuperate.

parte esterna delle coperture in cemento armato della sala celle. Visto lo stato di ammaloramento di queste sarà necessario la rimozione e la sostituzione con pannelli più leggeri di acciaio coibentato e rivestiti esternamente in rame.

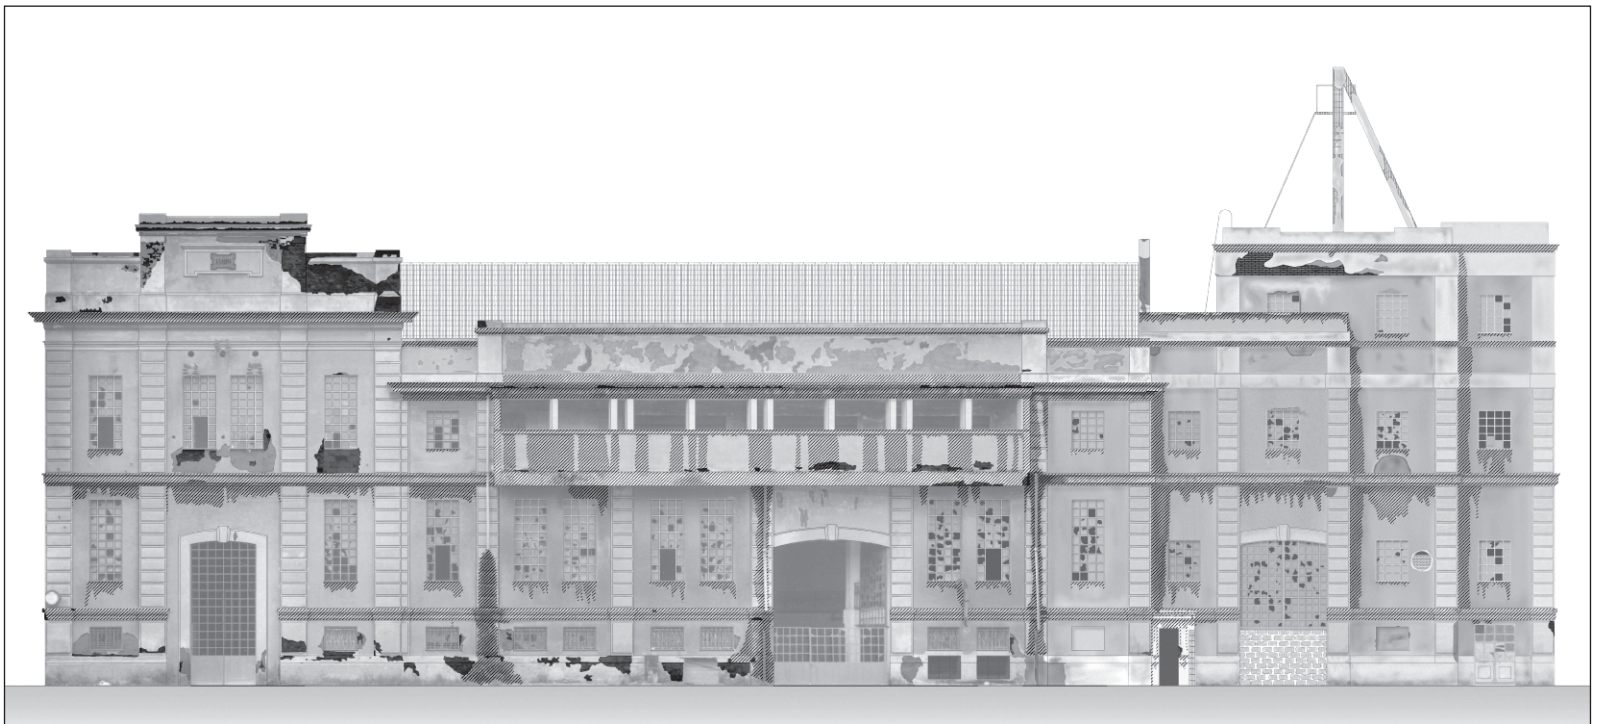
Degrado - Prospetto nord-est

Per quanto riguarda lo stato di conservazione, i principali danni sono dovuti al tempo ed a piccoli atti vandalici. I danni riguardano soprattutto l'intonaco mancante in alcune zone (parte sinistra in alto, tutta la parte bassa e in diversi altri punti, con l'esposizione dei mattoni sottostanti) ed inoltre, il prospetto è danneggiato dal dilavamento dell'acqua piovana, oltre che sotto le finestre, nei punti dove si trovano i tubi di scolo. In altre parti, la mancanza di cemento espone le armature metalliche agli agenti atmosferici. Gli infissi metallici sono tutti completamente ossidati ed i vetri rotti o rovinati dalla polvere e dall'abbandono. Alcune aperture sono state tamponate nel corso degli anni; mentre il prospetto sud-est mostra in generale gli stessi danni del prospetto principale, con la mancanza totale o parziale dell'intonaco ed ancora, soprattutto nella parte inferiore, si osserva il dilavamento dell'acqua piovana, il distacco di parti in cemento con esposizione dei ferri delle armature ovviamente ossidate.

La parte finale del prospetto mostra un degrado ben peggiore: i grossi pezzi di intonaco mancanti mostrano come al di sotto di essi, le tamponature siano state realizzate con diverso materiale: alcune parti sono state realizzate in blocchetti di calcestruzzo, in altre in laterizio. Differenze dovute forse, al rifacimento delle tamponature nel corso degli anni. Ancora si osservano gli effetti evidenti del dilavamento al di sotto delle gronde; il distacco di cemento in alcuni pilastri portanti; la mancanza di parti della tamponatura probabilmente dovuti ad atti vandalici. Inoltre, alcune aperture sono state tamponate nel corso degli anni.

zioni di sali dall'esterno all'interno che provocano efflorescenze e la conseguente caduta, parziale o totale, degli intonaci. Il ripristino avviene previa demolizione delle parti degradate fino al supporto, spazzolatura, imbibitura con acqua, rinzafo con sabbia e calce, riformazione del corpo con malta bastarda, tinteggiatura esterna o interna a seconda della zona di intervento.

Gli infissi in ferro delle facciate hanno subito a causa degli agenti atmosferici un fenomeno di ossidazione abbastanza consueto dopo tutti questi anni di abbandono. Quelli recuperabili verranno smontati, ripuliti dalla ruggine, tinti con vernici epossidiche e ricollocati al loro posto; gli altri verranno sostituiti con nuovi mantenendo sempre il disegno originale.

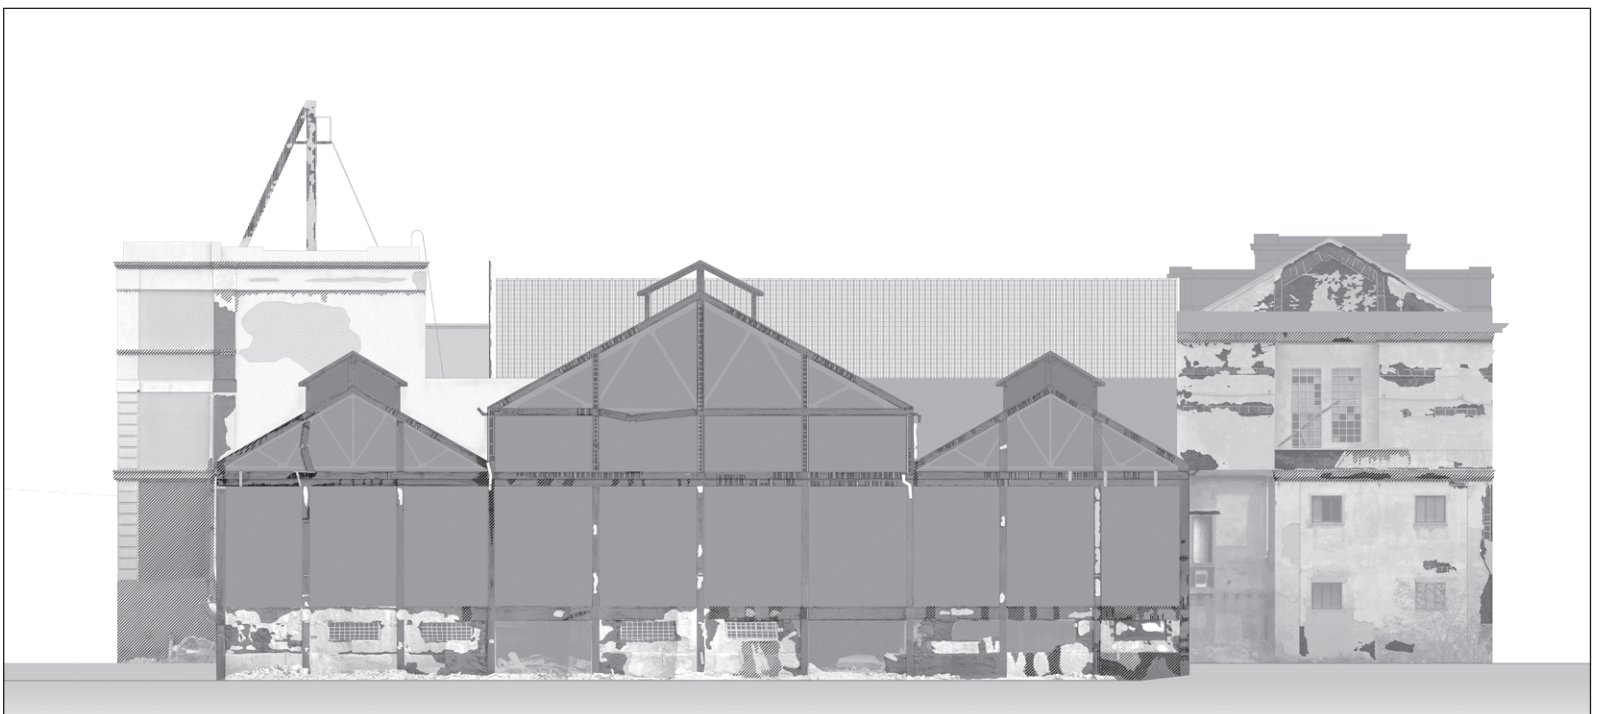
Degrado - Prospetto sud-ovest

Il prospetto sud-ovest, nella zona celle, si presenta quasi completamente senza tamponature e senza finestre. E' questo infatti, il prospetto maggiormente degradato, con la quasi totalità dell'intonaco mancante sui

pilastri e sulle tamponature ancora esistenti nella parte inferiore. Nella parte alta a sinistra della facciata troviamo il primo pilastro in evidente stato di collasso, tenuto insieme grazie alle armature. Simile stato di degrado si può osservare per una trave nella parte centrale alta. Questi danni sono sicuramente dovuti ad opere, tramite mezzi meccanici, di smantellamento, nel recupero di materiali ed attrezzature varie. Sulla superficie si nota anche la mancanza di parti di cemento con conseguente esposizione agli agenti atmosferici dei ferri delle armature, evidentemente ossidati. La parte di questo prospetto alla destra della sala celle si presenta in alcune parti senza intonaco (come quella superiore) con l'esposizione dei mattoni o dei ferri sottostanti. La parte sinistra presenta danni dovuti soprattutto al dilavamento dell'acqua piovana ed una vasta zona mancante dell'intonaco in maniera parziale. Il quarto ed ultimo prospetto, il nord-ovest, è quello che si presenta nelle condizioni migliori: nella parte sinistra si notano alcune modanature rovinare, la mancanza di intonaco nella zona inferiore, gli infissi ossidati con la maggior parte dei vetri rotti; in quella a destra o della sala celle, si vedono i segni provocati sempre, dal dilavamento dell'acqua sotto la gronda, dai pluviali e sotto le finestre, alcune parti delle tamponature mancanti, la maggior parte degli infissi sono ossidati e senza vetri.

adeguato preavviso, come accaduto al pilastro ed alla trave del prospetto sud-ovest. Gli interventi dipendono dallo stato di ossidazione dei ferri: nel caso in cui sia molto sviluppato (riducendo sensibilmente la sezione utile delle armature), è necessaria una loro integrazione con nuove barre da disporsi opportunamente; se lo stato d'ossidazione non risulta al contrario troppo progredito può essere sufficiente una semplice rimozione meccanica completa dello strato esterno d'ossido tramite idrosabbatura e verniciatura con vernici a base di resine epossidiche.

Nei pilastri che presentano un deterioramento delle armature e del calcestruzzo di notevole importanza statica, l'operazione di ripristino consisterà in un'accurata pulitura ed asportazione delle parti ammalorate ed in una successiva integrazione prima delle armature corrose e poi del calcestruzzo asportato. Se le barre presentano un avanzato stato di corrosione, si procede alla totale rimozione del tratto di barra interessato dal fenomeno e si realizza un'integrazione dell'armatura con barre nuove connesse agli spezzoni interrotti, mediante opportune saldature. Alla fine si procede al ripristino del calcestruzzo con l'applicazione di malte premiscelate o preparate in cantiere. Nelle travi, ove ce ne fosse bisogno, si applicherà la tecnica del beton plaquè: questa è una tecnica basata sull'applicazione di piastre metalliche aderenti alle superfici delle travi e viene utilizzata con buoni risultati per il consolidamento delle stesse a flessione e a taglio. Per carenze di resistenze a flessione l'intervento consiste nell'applicare un supporto metallico all'intradosso dell'elemento da riparare; in caso di

La mancanza di parti di muratura riguarda soprattutto il prospetto sud-ovest dove le pareti mancano del tutto, a parte la zona bassa. Queste verranno reintegrate in base al futuro progetto di riuso dello stabile. (vedi scheda: Analisi del degrado, 3<sup>a</sup> di copertina).
