**Rubrica tesi di laurea****Il restauro e la conservazione dell'Impianto per l'elettrolisi dello Zinco ad Iglesias (CA).**

Antonio Cuccu

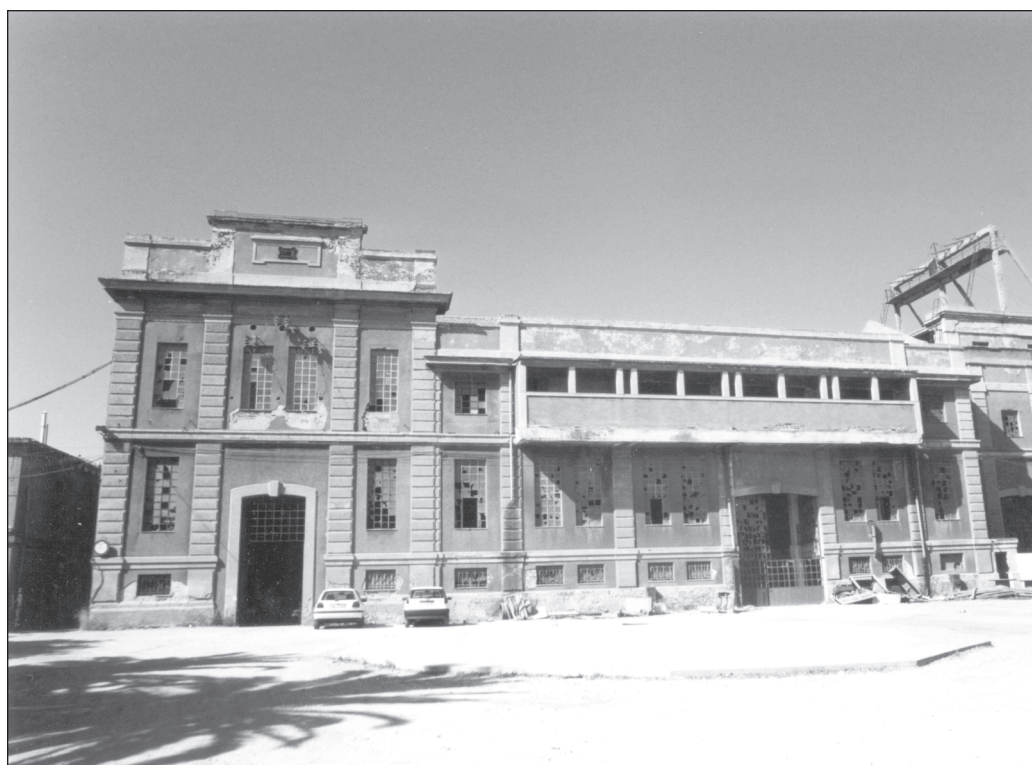
Impianto per l'elettrolisi dello zinco, prospetto principale, stato attuale

L'edificio non più in uso dai primi anni '80, nel corso degli anni ha subito alcune modifiche osservabili nella foto del 1927. Mancava la parte destra del prospetto principale a nord-est, che fu costruita solo nel 1950. Dello stesso anno è anche la loggia sul medesimo prospetto. Degli anni '60 è invece l'apertura (sempre sul fronte principale) di un nuovo ingresso.

Per quanto riguarda lo stato di conservazione, i principali danni sono dovuti al tempo ed a piccoli atti vandalici. I danni riguardano soprattutto l'intonaco mancante in alcune zone (parte sinistra in alto, tutta la parte bassa e in diversi altri punti, con l'esposizione dei mattoni sottostanti) ed inoltre, il prospetto è danneggiato dal dilavamento dell'acqua piovana, oltre che sotto le finestre, nei punti dove si trovano i tubi di scolo. In altre parti, la mancanza di cemento espone le armature metalliche agli agenti atmosferici. Gli infissi metallici sono tutti completamente ossidati ed i vetri rotti o rovinati dalla polvere e dall'abbandono. Alcune aperture sono state tamponate nel corso degli anni; mentre il prospetto sud-est mostra in generale gli stessi danni del prospetto principale, con la mancanza totale o parziale dell'intonaco ed ancora, soprattutto nella parte inferiore, si osserva il dilavamento dell'acqua piovana, il distacco di parti in cemento con esposizione dei ferri delle armature ovviamente ossidate.

La parte finale del prospetto mostra un degrado ben peggiore: i grossi pezzi di intonaco mancanti mostrano come al di sotto di essi, le tamponature siano state realizzate con diverso materiale: alcune parti sono state realizzate in blocchetti di calcestruzzo, in altre in laterizio. Differenze dovute forse, al rifacimento delle tamponature nel corso degli anni. Ancora si osservano gli effetti evidenti del dilavamento al di sotto delle gronde; il distacco di cemento in alcuni pilastri portanti; la mancanza di parti della tamponatura probabilmente dovuti ad atti vandalici. Inoltre, alcune aperture sono state tamponate nel corso degli anni.

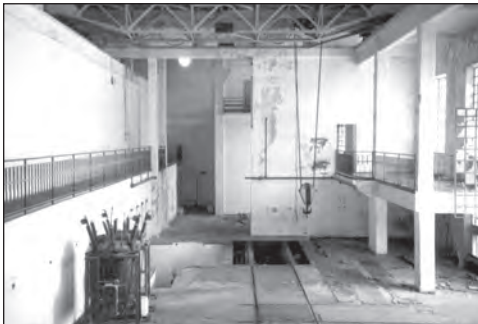
Reparto trasformazione, 2002

All'interno del corpo di trasformazione, lo spazio si articolava in 2 piani. In quello superiore erano collocati i macchinari di trasformazione della corrente elettrica. Anche la sala celle era a 2 piani. Allo stato attuale sono rimasti alcuni resti di strutture lignee del pavimento, sempre in legno, ormai inesistente.
