Il restauro del Dopolavoro di Carbonia

Paolo Sanjust

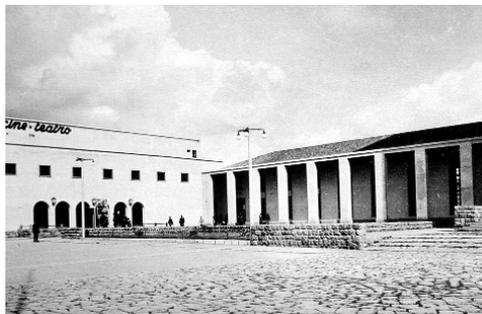
Carbonia, 1938. Piazza Roma: il Dopolavoro ed il cine-teatro di Gustavo Pulitzer.

Le due facciate lunghe sono egualmente segnate dalla presenza di otto alte aperture (mt. 1,80 x 5,20) leggermente differenziate in corrispondenza della zona a due livelli. Il fronte sulla piazza Roma presenta un portico architravato a tutta altezza, rivolto a nord e profondo solo 2,20 metri, il cui significato è legato esclusivamente alla caratterizzazione del fronte pubblico; sul portico infatti non si apre

Il portico su piazza Roma è stato restaurato attraverso il risanamento della copertura e il rifacimento della pavimentazione; sulle facciate sono stati restaurati, e dove necessario ripristinati, gli intonaci a base di calce; il passaggio coperto è stato riaperto, demolendo tutte le aggiunte, e ricostituendo così la continuità tra la piazza e gli spazi retrostanti.

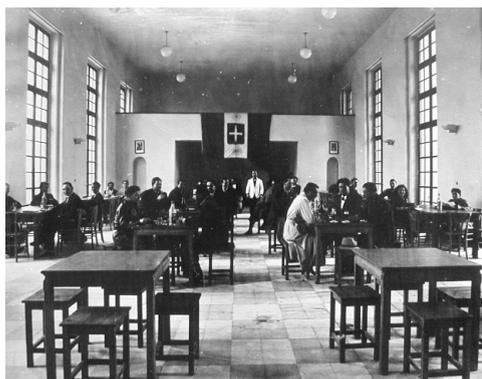
Carbonia, 1938. La grande sala del Dopolavoro di Gustavo Pulitzer.

L'edificio del Dopolavoro, progettato dall'architetto triestino Gustavo Pulitzer Finali nel 1937, è costituito da un volume elementare (circa 40x10x7 m.) coperto a padiglione, suddiviso in una zona su due livelli ed una nella quale è ricavata la sala principale a doppia altezza, di circa 200 mq., dedicata al ritrovo dei dirigenti della miniera.

La grande sala a doppia altezza, che costituisce il cuore del Dopolavoro e l'elemento generatore dell'intero edificio con il motivo architettonico dei finestrone a tutta altezza, è stata recuperata attraverso la demolizione dei volumi realizzati al suo interno per le attività commerciali, la sostituzione dei finestrone fortemente degradati, e il restauro delle finiture (pavimenti e rivestimenti in marmo, intonaci a base di calce, controsoffitti).
