# L'intervento di restauro e consolidamento della piazza inferiore della Basilica di San Francesco d'Assisi<sup>1</sup>

Paolo Lionelli e Mario Struzzi • Prefazione di Giovanni Zedda

### **Restauro e consolidamento della piazza inferiore della Basilica di San Francesco d'Assisi.**

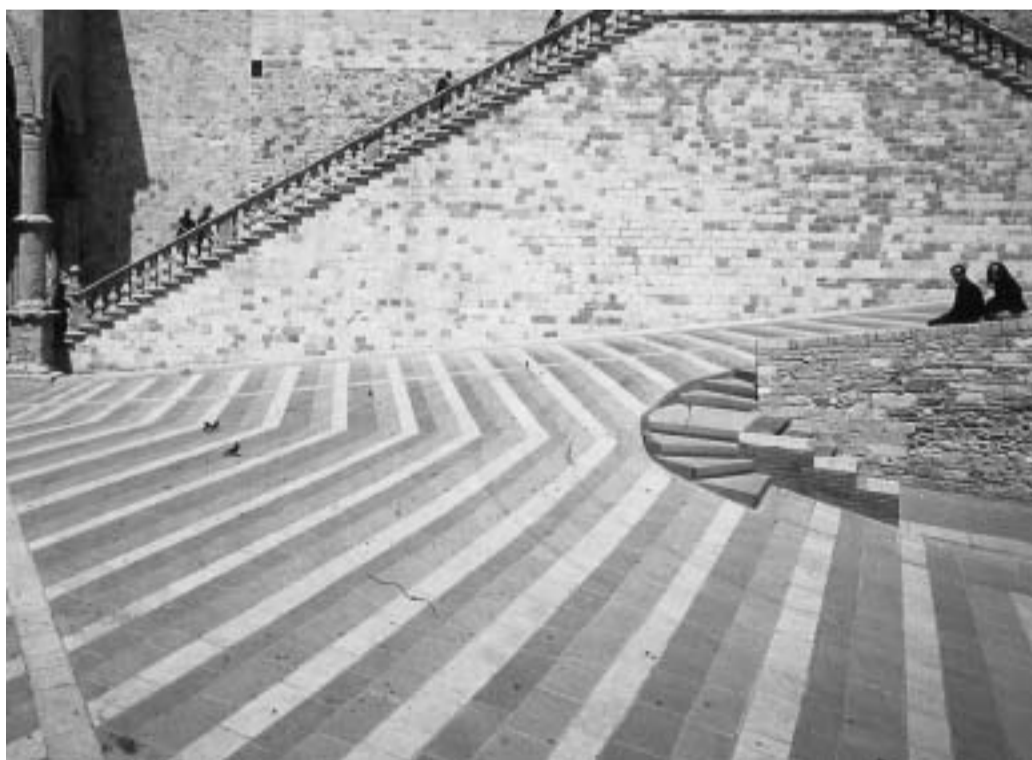
Variazione cromatica della pavimentazione della Piazza (vedi foto in 3ª di copertina).

Il progetto della pavimentazione ha previsto la posa dei materiali lapidei in fasce alternate secondo campi rettangolari delimitati da pietra rosa.

Sono stati introdotti due assi dinamici in pietra bianca che, suddividendo in senso longitudinale i campi, compensano i tagli e i dislivelli.

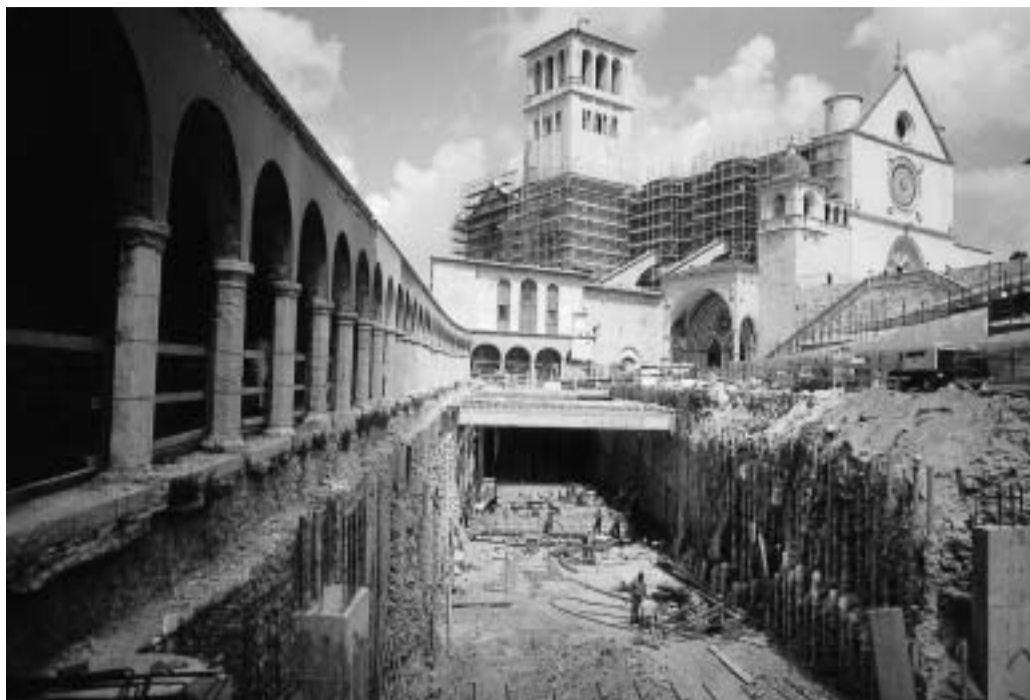
Opere di scavo e consolidamento.

L'opera di svuotamento del terrapieno della piazza, secondo le fasi di avanzamento dei lavori, è avvenuta attraverso alcune aperture realizzate ai piedi del muro di sostruzione, mentre nel medesimo tempo, procedevano i lavori di restauro della piazza.

Da qui la scelta di operare uno scavo a strati, al fine di raggiungere la quota d'imposta del getto delle travi di ogni solaio, in una prima fase sorrette dai soli micropali.

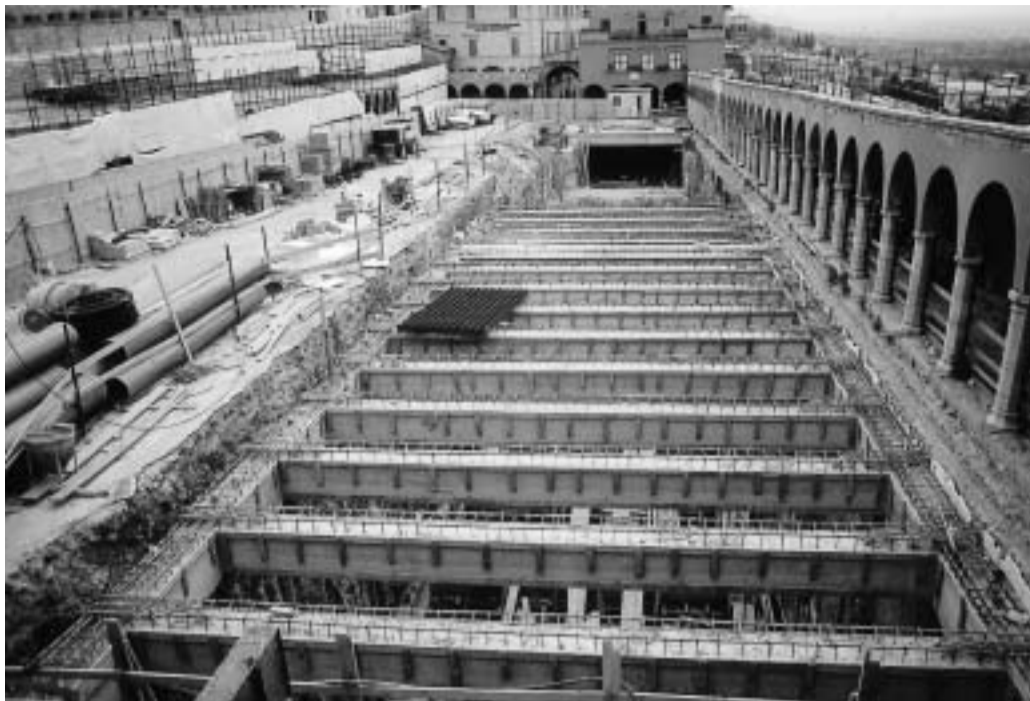
Struttura portante del solaio di calpestio.

diate per ridurre al minimo i tempi della mancata utilizzazione della piazza. Mentre si stavano ultimando le opere di pavimentazione procedevano quelle delle fondazioni, pilastri e pareti dell'ultimo piano corrispondente alla quota dell'orto del Convento.

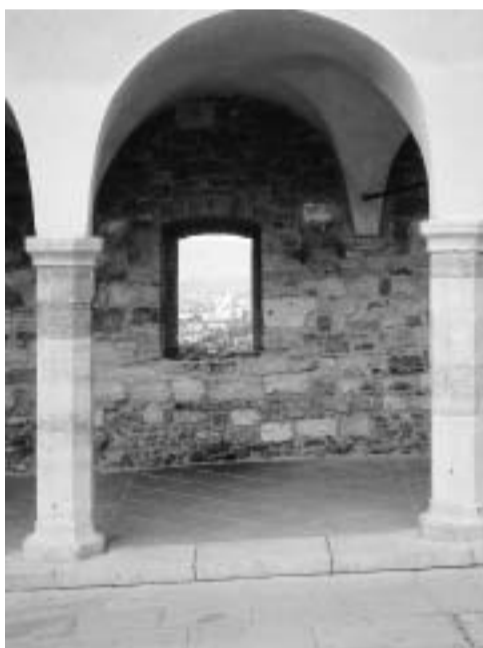
Particolare del porticato con affaccio sulla valle.

Il rifacimento dell'intonaco dei porticati è stato eseguito mediante stesura di una malta di sabbia e grassello di calce, già colorata in pasta con tonalità armonizzate alle superfici lapidee.

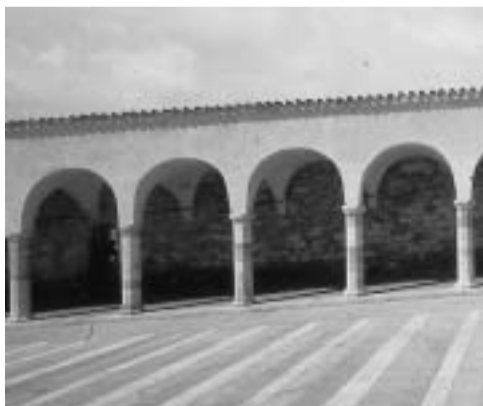
Porticato della piazza.

Il restauro scientifico delle parti lapidee delle murature ha interessato i colonnati, la scalinata del 1744, i porticati e tutti i muraglioni.
